劣化診断調査結果

学校名	大淀西部幼稚園	学校番号	1	調査日	令和5年10月24日
建物名	校舎(職員室・遊戯室・倉庫ほか)			記入者	
棟番号	007~010	建築年度	昭和59 年度(1984 年度)		
構造種別	S	延床面積	441 m ²	階数	地上 1 階 地下 0 階

通し番号	1	棟番号	007~010
施設名	大淀西部幼稚園	建物名	園舎
建築年度	昭和 59 年度 (1994 年度)	構造種別	S 造
延床面積	55 m ²	階数	地上 1 階 地下 0 階

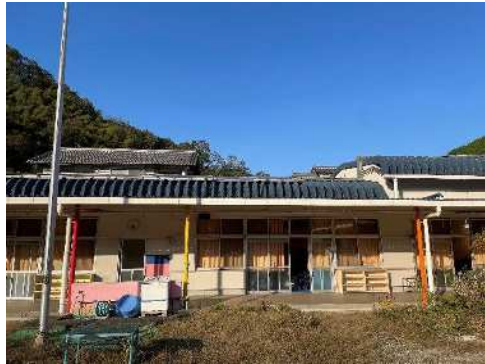
屋根 (太陽光パネル)

部位	屋根	仕様	ガルバリウム鋼板折版	評価	A
----	----	----	------------	----	---

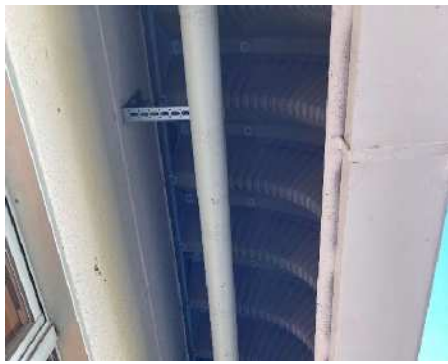
軒下

・概ね良好。

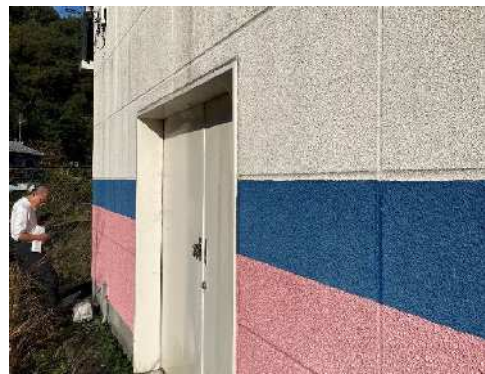
外壁

・概ね良好。

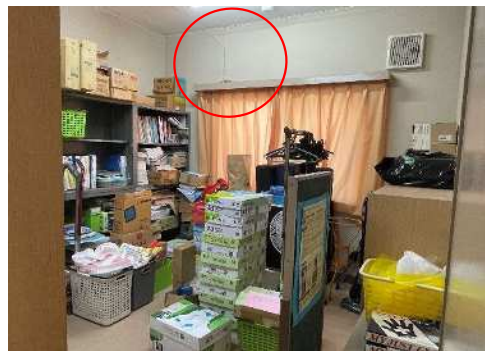
教材室 3

・教材室 3 の壁紙劣化
 ・給食室に薄い漏水跡あり。継続した漏水とは考えられない。
 ・その他概ね良好。

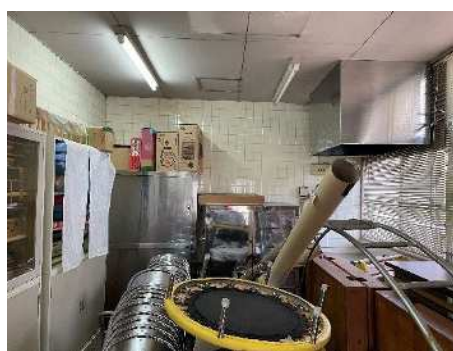
給食室

部位	修繕・点検項目	改修・点検年度	特記事項(改修内容及び点検等による指摘事項)	評価
3 内部仕上 (床・壁・天井) (内部建具) (間仕切等) (照明器具) (エアコン)等	<input type="checkbox"/> 老朽改修		倉庫1西側内壁に薄い漏水跡あり。継続した漏水とは考えられない。壁紙の劣化2箇所有り。その他は問題なし。	B
	<input type="checkbox"/> エコ改修			
	<input type="checkbox"/> トイレ改修			
	<input type="checkbox"/> 法令適合			
	<input type="checkbox"/> 校内LAN			
	<input checked="" type="checkbox"/> 空調設置	設置 H24、H30		
	<input type="checkbox"/> 障害児等対策			
	<input type="checkbox"/> 防犯対策			
4 電気設備	<input type="checkbox"/> 分電盤改修			A
	<input type="checkbox"/> 配線等の敷設工事			
	<input type="checkbox"/> 昇降設備保守点検			
	<input type="checkbox"/> その他、電気設備改修工事			
5 機械設備	<input type="checkbox"/> 給水配管改修			A
	<input type="checkbox"/> 排水配管改修			
	<input type="checkbox"/> 消防設備の点検			
	<input type="checkbox"/> その他、機械設備改修工事

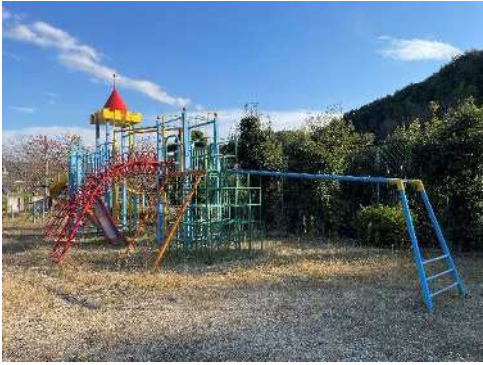
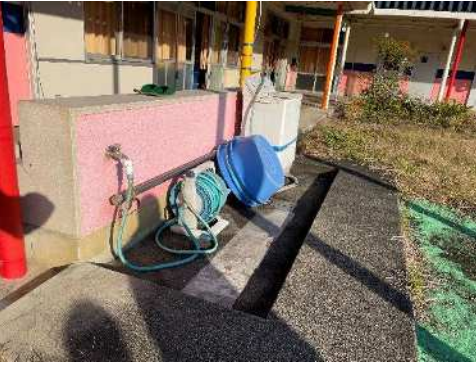
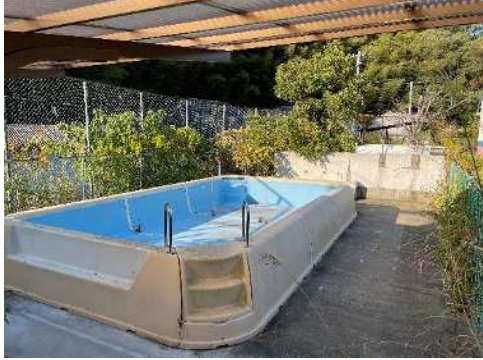
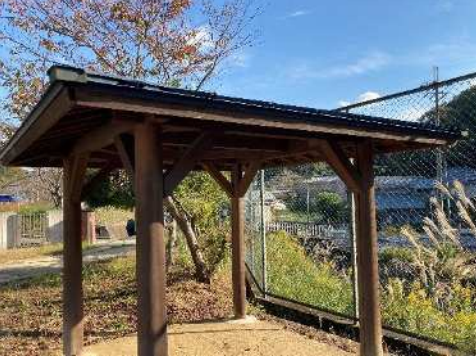
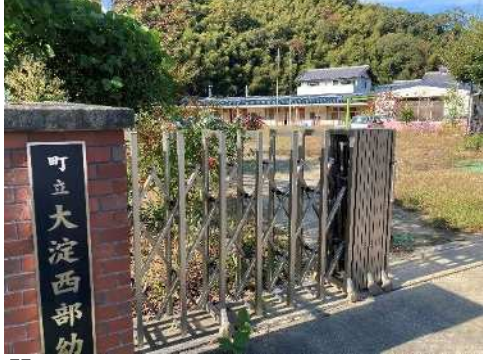
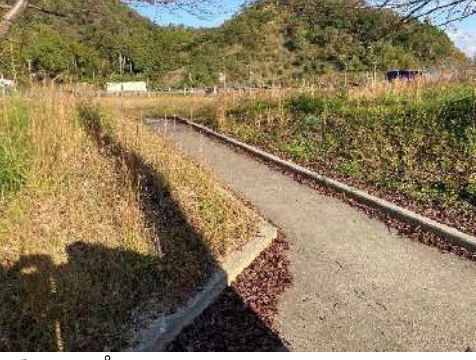
<p data-bbox="691 589 794 622">手洗い場</p>			<p data-bbox="1185 226 1321 259">概ね良好。</p>
