# 平成23～25年度 大淀町文化財調査報告

保久良古墳・畝火山口神社の水取り神事

大岩大日堂・世尊寺の文化財・槇ヶ峯古墳

奈良県大淀町教育委員会 編

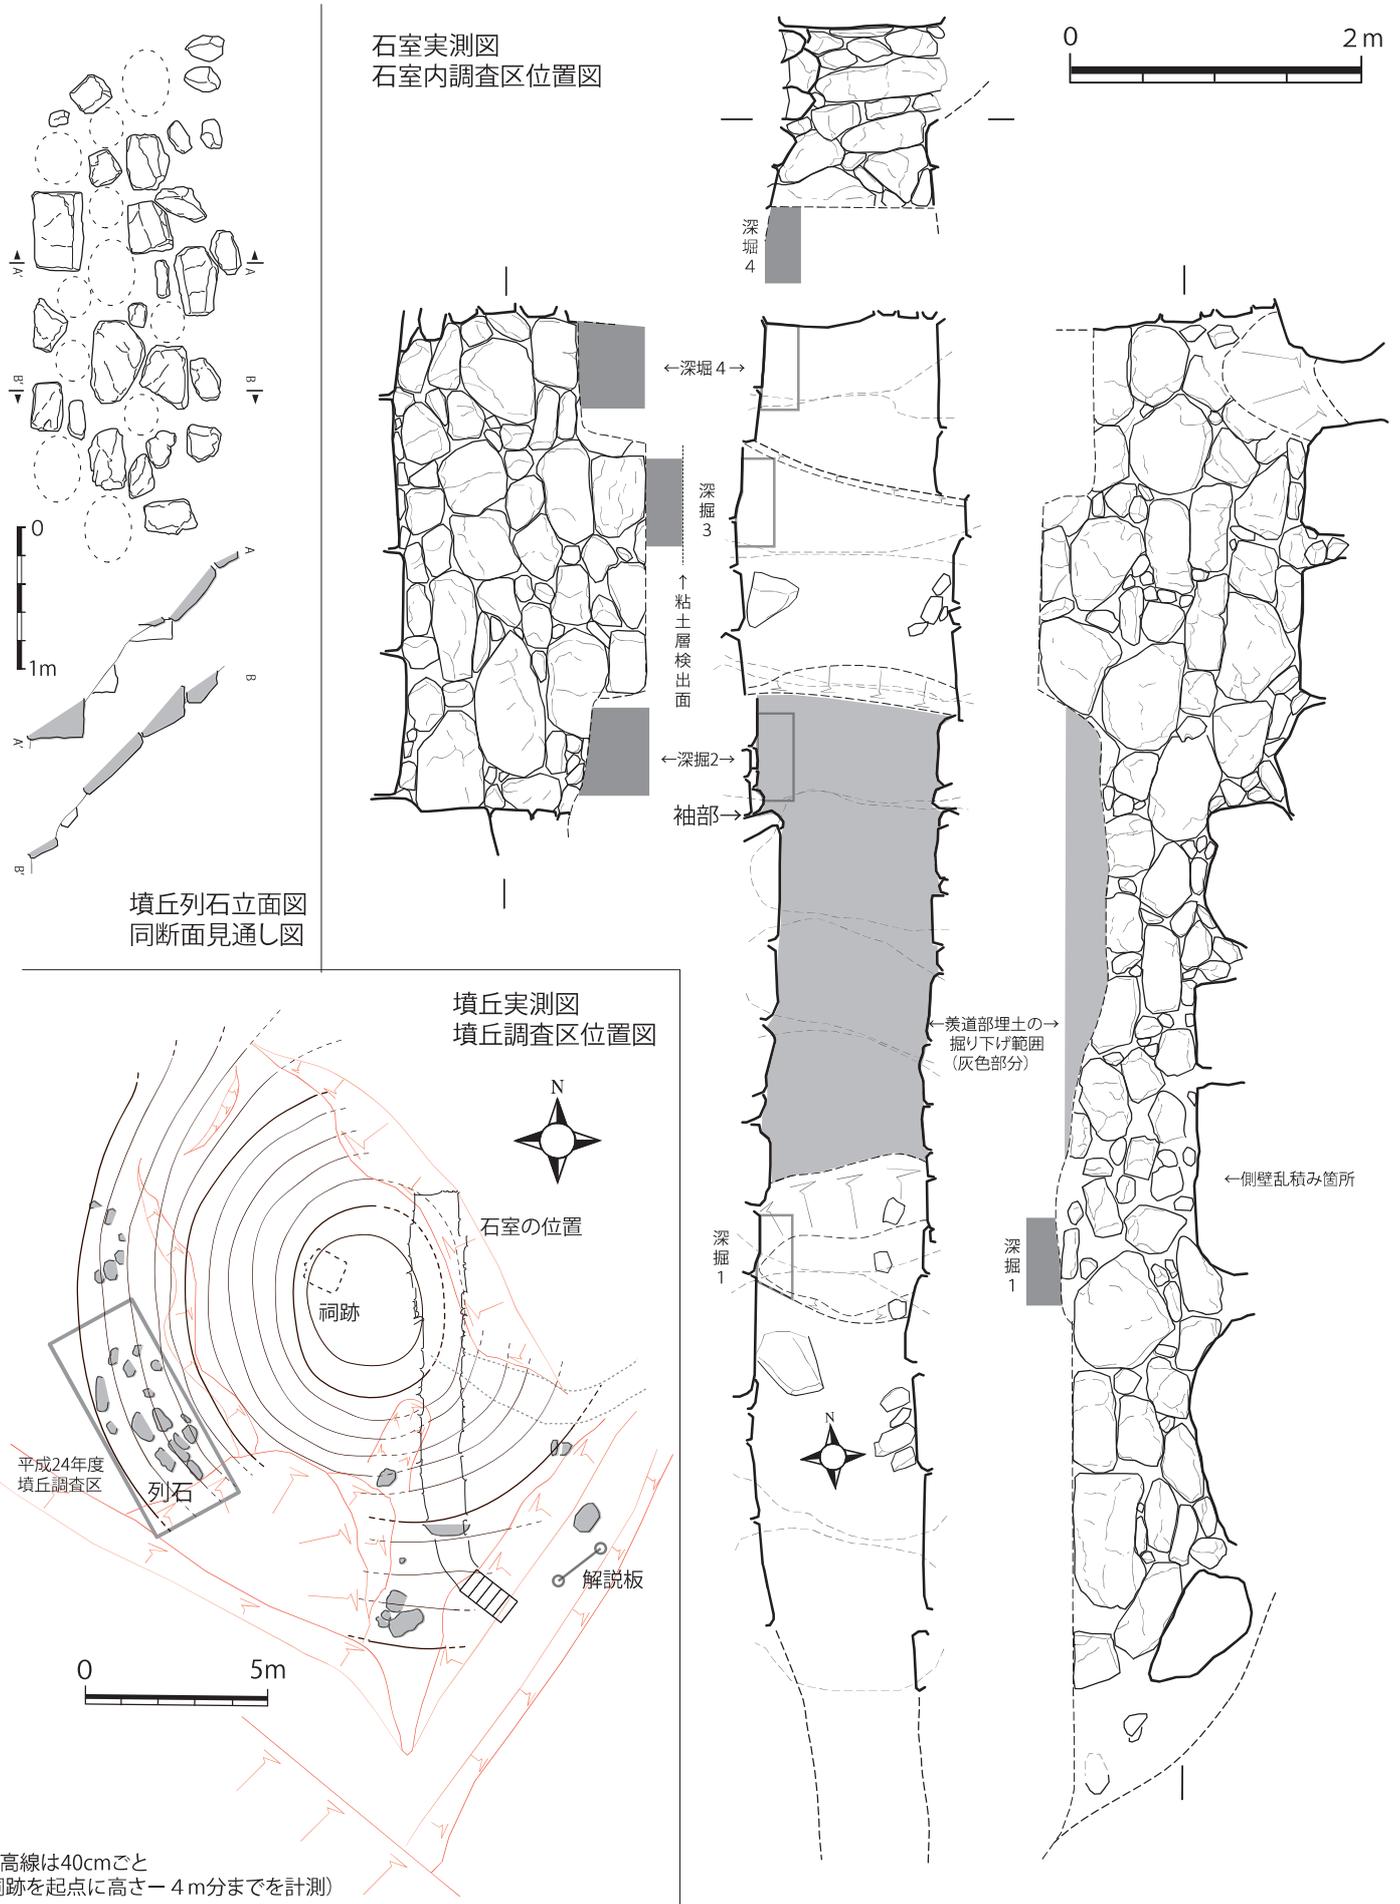
図06 保久良古墳の墳丘・石室実測図

保久良古墳は、現状で直径約15～20mの円墳と推定されます。北東から南西方向に傾斜する南北約30m、東西約50mの丘陵地を平たく成形し、その削った土を盛り上げて墳丘を造成したと推定されます(これを「後背面カット型の山寄せの古墳」といいます)。現存する墳丘の高さはもっとも高い西側で約4mです。

石室は、人頭大から人胴大の近隣でとれる花崗閃緑岩を積みあげた横穴式石室で、ほぼ南にむけて開口しています。

石室の全長は約9.5mで、西側に約10cmの小さな袖部(張り出し)をもちます。石室はこの袖部を境に、奥の部屋「玄室」と通路部分「羨道」に分けられますので、玄室長は3.5m、羨道長は6mとなります。

石室の天井石は玄室に4つ、羨道部に5つ使われています。長辺2m前後、短辺1m前後の扁平な花崗閃緑岩を使用していますが、羨道部の天井石のうち2つには、両辺が2mをこえる石材も使われています。

なお、石室の中軸線はほぼ南北に沿っていますが、現存の墳丘の最高所から東側へ2mほどずれています。よって、墳頂部もすでに削平をうけており、当初の墳丘はさらに高かった可能性があります。

試みに先述の列石を墳裾とみて、石室(玄室)の中央に墳丘の中心を想定して円を描くと、墳丘の規模は径20m前後と想定されます。

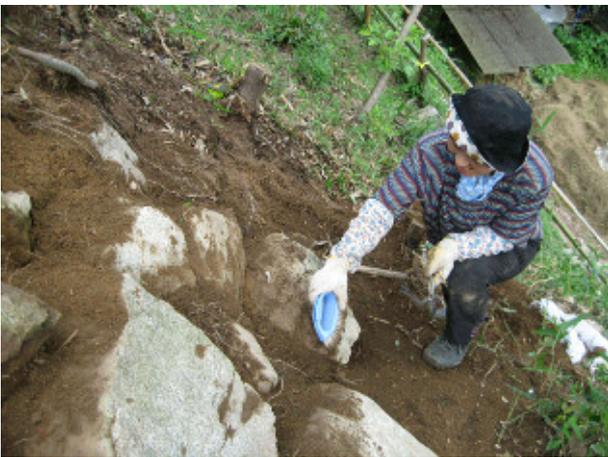
05 墳丘の列石検出状況

査区の表土層を取り除いたところ、列石の集中部とその設置面が南北長さ3.5mにわたって検出されました。周囲を調べましたが、この集中部の南側は、攪乱ですでに石材が除去・削平され、集中部の北側でも、石材がほとんど崩落した状態でした。

列石は、墳丘西面の傾斜にあわせて、花崗閃緑岩の角石を4・5段の高さ(約1.7m)まで列状に積み上げ、墳丘裾にめぐらせたものです。その一部には、石室内の側石にも匹敵する、一边0.6mの大きな石材も用いられていました。

列石最下段の下面は高さがそろっていませんので、これを石列(および墳丘)の基底部(設置面)と想定しました。この基底部から、現在の墳丘頂部までの現状の高さを測ると、以前の想定どおり約4mとなります。

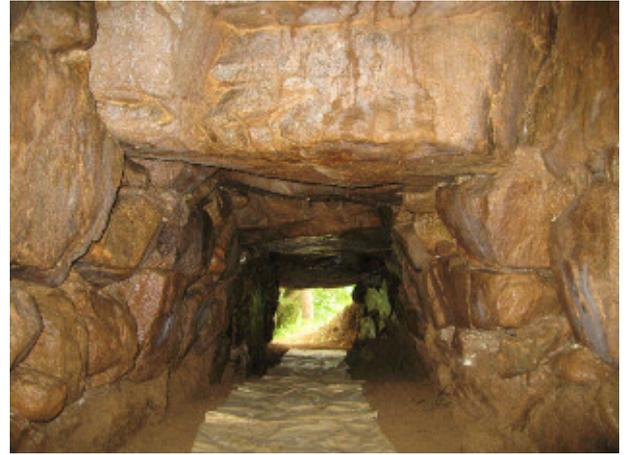
10 石室内(玄室から開口部をみる)

石室には土砂が流入し、玄室はその3分の1の高さまで埋まり、その中央部には大きな攪乱坑(掘り返された穴)があります。羨道部も大半が土砂で埋没し、大人がかがんで入るのがやっとの状態でした。

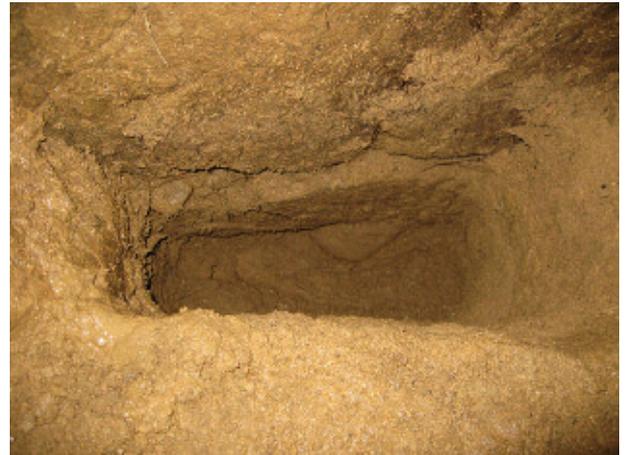
12 同深堀2

深堀1の埋土は大半がI b層で、炭化材の小塊も目立ちます。I b層からは鎌倉時代の土器・瓦器の細片が出土しました。また、深堀2・4でもI a層の下部にI b層が確認できました。

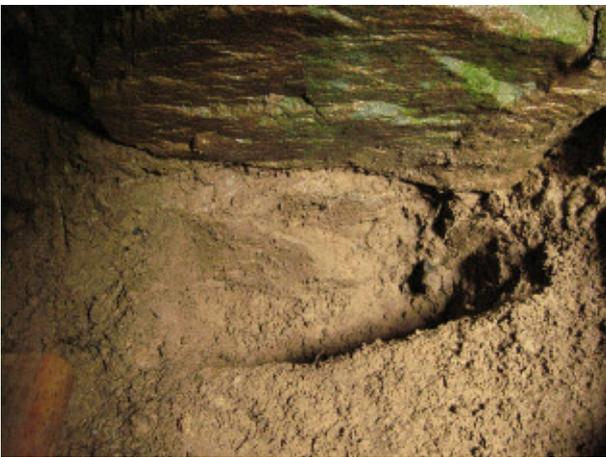
13 同深堀3

攪乱坑より下部にある深堀3では、I b層の下に石室の床面(II層)が確認できました。

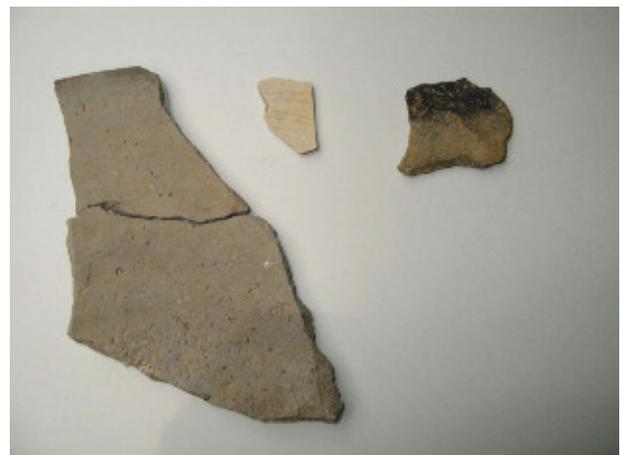
16 出土遺物2(須恵器こね鉢・瓦器)

東播磨産の須恵器のこね鉢が2個体あります。口縁の端部をつまみだす特徴的なもので、いずれも鎌倉時代後期のものと考えられます。

1点は墳丘北西部斜面での採集ですが、もう1点は、羨道開口部の西壁寄り埋土（Ib層）から平成23年度の石室清掃時に採集されたもので、口縁部から底部近くまで残っています（PLATE02-16左）。後者を観察すると、内面上半部は使用のため摩滅していますが、内面下半部は水成風化（液体の作用でぼろぼろになること）が著しいようです。この個体は、羨道入口付近に鉢を据え、内面下半部が常時滞水するような状況で、一定期間据え置かれていたものとみられます。

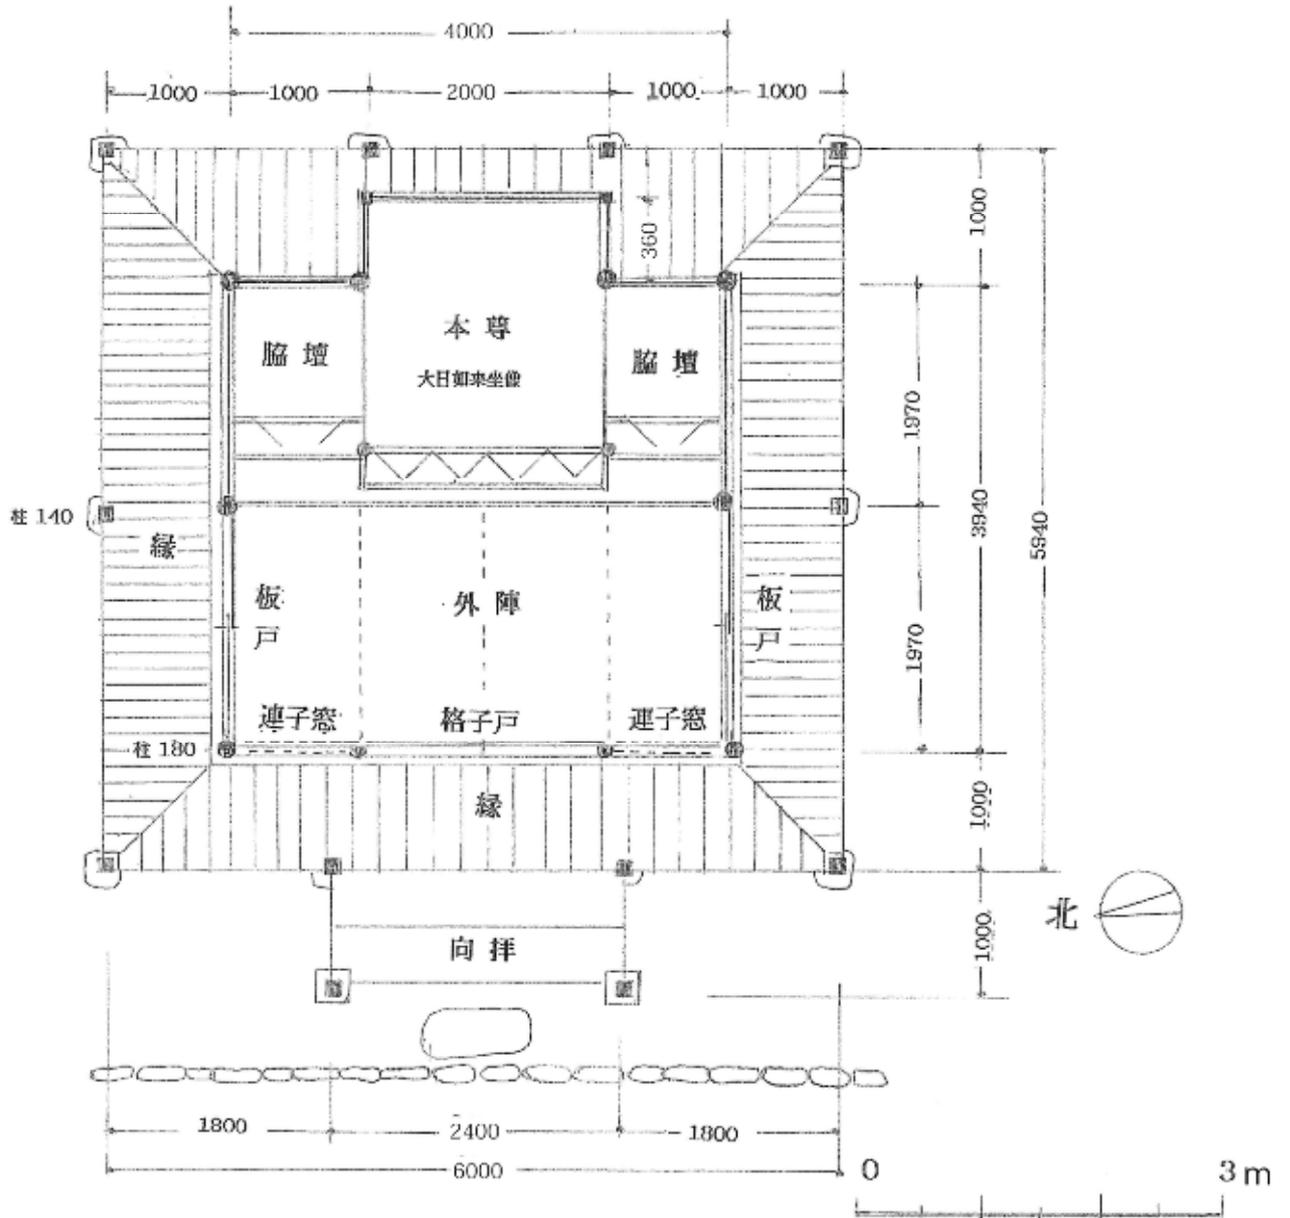
図 11 大岩大日堂の平面略図（林清三郎氏作成）

内部の円柱上部には、大斗を置き、実肘木を組み、柱天端通りに頭貫が廻っているが、柱、頭貫、大斗、実肘木等は、彩色が施されていたようである。

内部の天井は、高く張られた竿縁天井であるが、すべて後補のものとなっている。中央には唐破風造りの厨司を据え、大日如来像を祀る。この厨司も成が高く不均等なものであるが、元

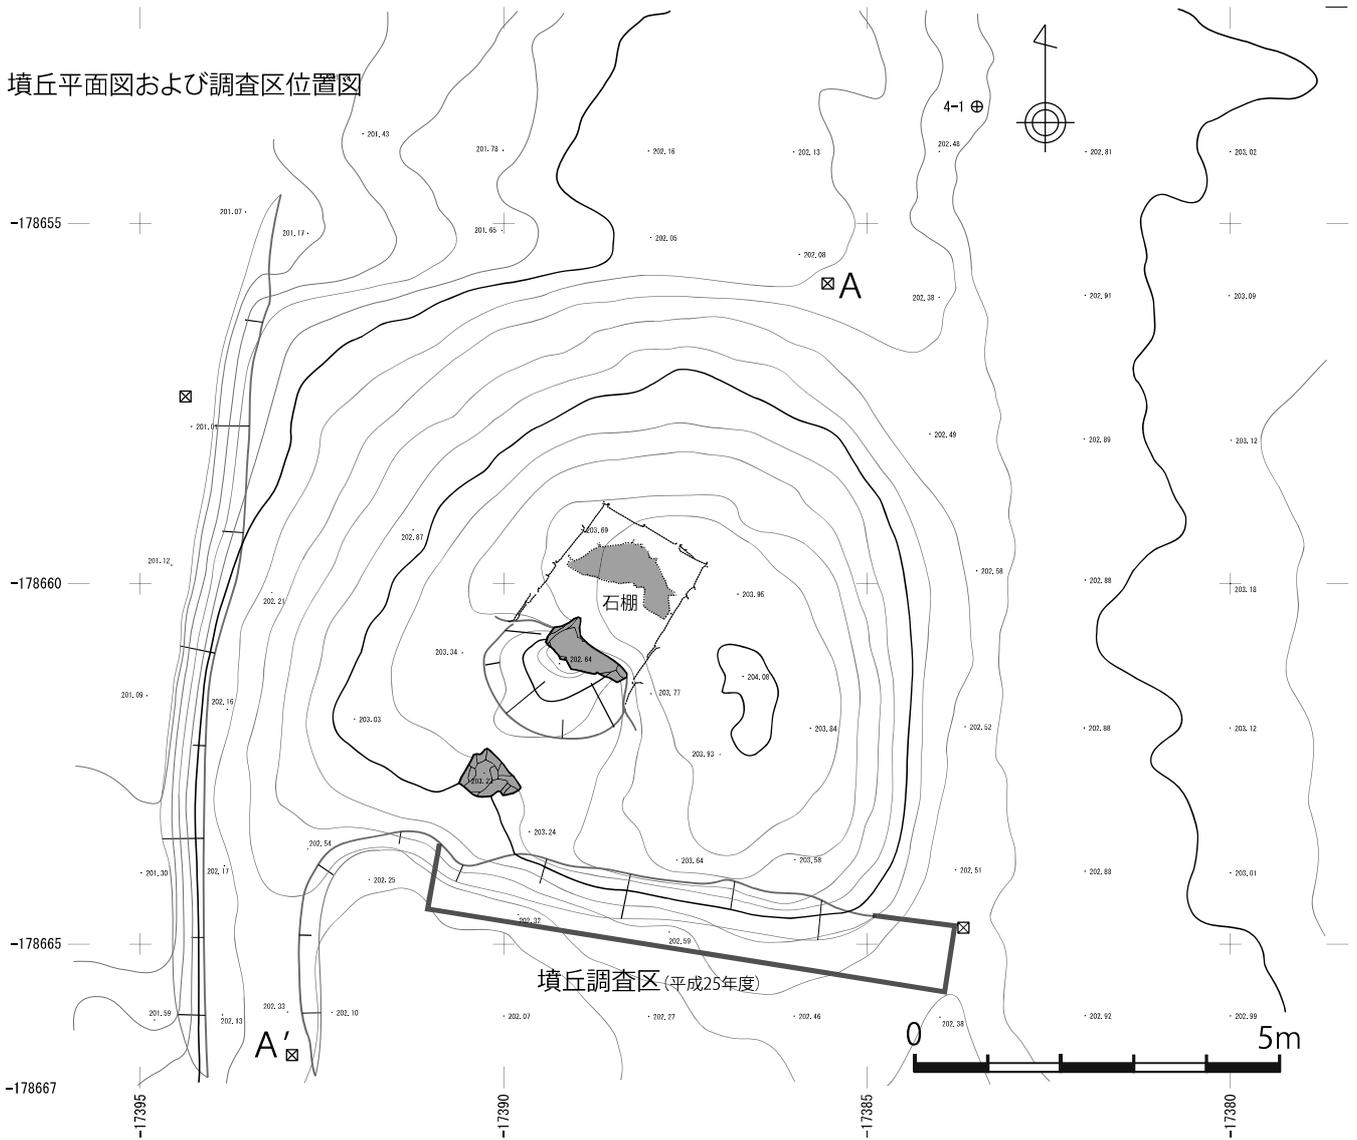
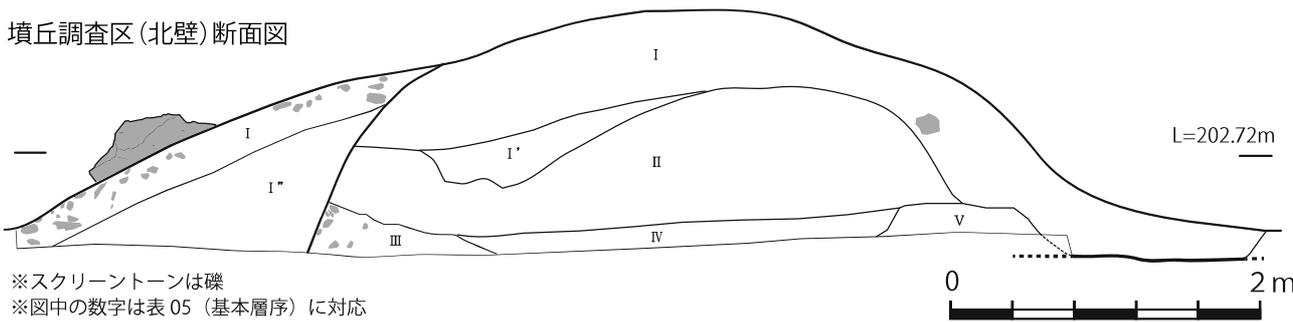
図 12 槇ヶ峯古墳の墳丘平面・断面実測図

調査にあたり、本古墳の墳丘および石室内に計10㎡の調査区を設定しました。墳丘部分の調査区の面積は南北1m、東西8m（面積8㎡）で、すでに攪乱されている墳丘断面の精査を主な目的としました。

この調査区では、墳丘断面の下に幅0.3mの溝掘りをおこない、古墳の基底面となる地山の高さを確認すること、墳丘盛土作業の最小単位などを観察することを目指しました。結果、墳丘の盛土に明確な単位は認識できませんでしたが、調査期間内で観察を終え、現況のまま記録撮影をおこないました。

※スクリーントーンは礫  
 ※図中の数字は表 05 (基本層序) に対応

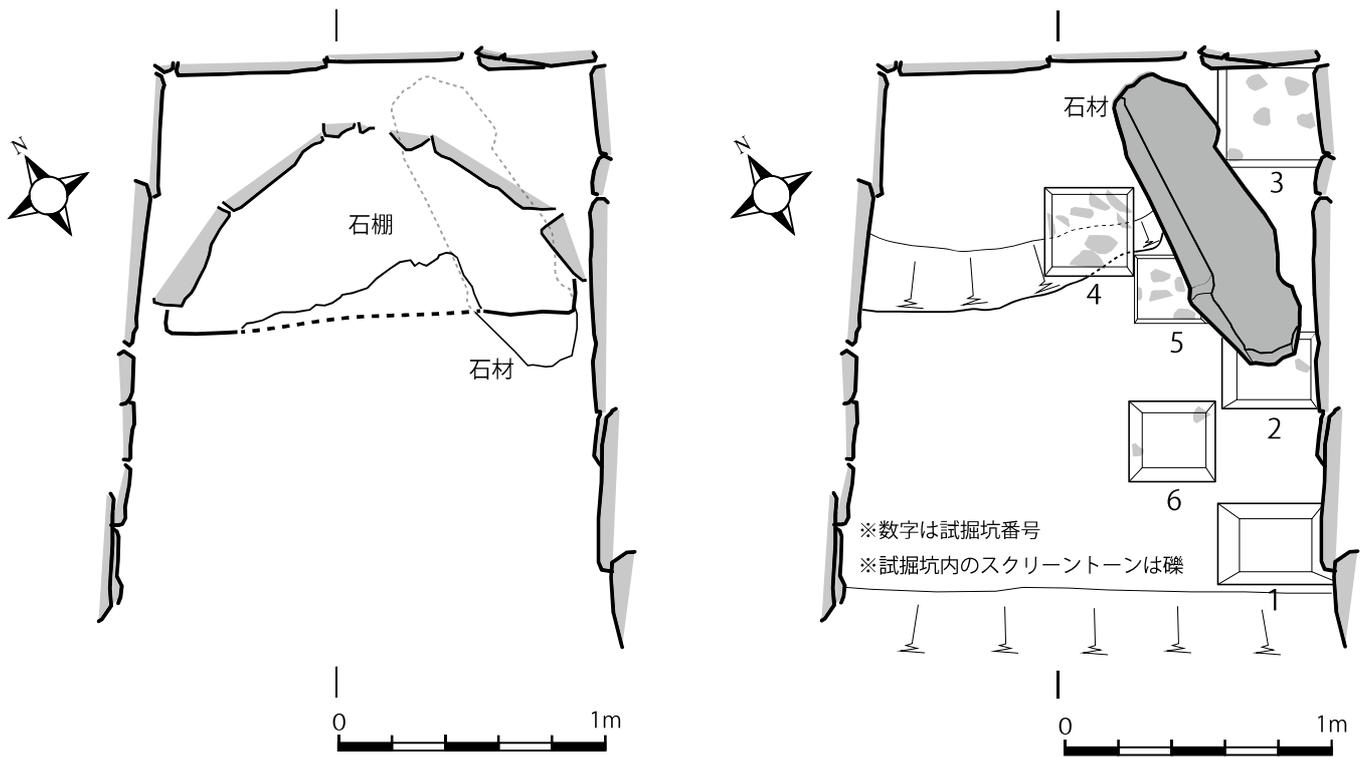
図13 槇ヶ峯古墳の石室（玄室）実測図（左・石棚より見通し 右・床面と試掘坑）

石室内については、懸案の石材の埋没状況と、石室床面の確認を目的としました。ただし、将来的な再調査も考えて、すべてを掘削せず、石材が横倒しになっている玄室の東半部にかぎって、0.4m四方の試掘坑を6ヶ所、ます目状にいて、その土層を観察することにしました。調査期間は、平成25年9月25日（水）から10月3日（木）で、調査期間中の9月27日には、地元対象の現地説明会を実施しました。

また、東北隅側の長辺端部には、破面(破砕面)が多くみられました。破面の多い部分を、地面に設置された下端部とみれば、この石材は石棺の側壁の一部と判断できます。
